STRATEGIC ASSISTANCE FOR EMERGENCY RESPONSE (SAFER)

RAPPORT D'ÉVALUATION RAPIDE WASH
DU 24 AU 26 NOVEMBRE 2023

AIRE DE SANTE BIHAMBWE, ZONE DE SANTE DE KATOYI, TERRITOIRE DE
MASISI, NORD-KIVU

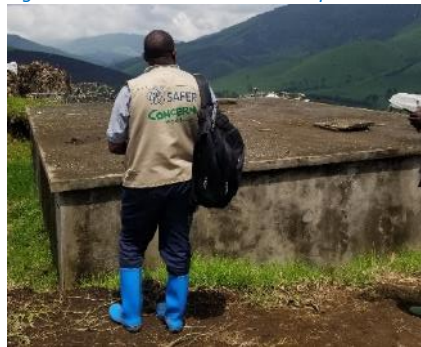
Figure 1 : Source de ravitaillement, site de déplacé

Les déplacés s'approvisionnent en eau aux deux sources situées à 60m des certains ménages dont leurs caractéristiques sont dans le tableau ci-dessous. Ces deux sources sont délabrées et leurs captages sont exposés aux eaux de ruissellement et passages des vaches d'une part, et reçoivent les excréta humains & des bêtes. En outre le site possède un réservoir en béton armé de 100m³ qui ne se remplit pas d'eau et est traversé par des conduites d'adduction de deux réseaux d'adduction d'eau qui alimentent le village Bihambwe gravitairement.

- Stockage et transport d'eau de boisson non protégé dans les ménages ;
- Captages non protégés, exposés à la défécation et au passage des bétail ;
- Manque de maintenance de tous les points d'eau visités autour du site ;

- Aménagement des ouvrages d'eau et rapproché cette eau dans le site via des systèmes gravitaires avec stockage et rampes. Revoir les captages de tous les ouvrages car il y a des fuites d'eau.
- Identification puis redynamisation des COGEPE de deux réseaux d'eau, et installation des COGEPE aux sources.
- Dotation des kits de maintenances aux COGEPE
- Sensibilisation sur les techniques de traitement de l'eau à domicile

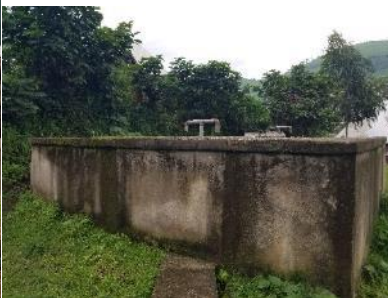
Figure 1 : Borne fontaine à l'école dans le site

- Les comités de gestion des points d'eau (COGEPE) ne sont plus fonctionnels,
- Bornes fontaines en délabrement avancées
- Actuellement avec les sources présentes sur le site, l'eau n'est suffisant que pour 4,450 personnes. C'est sur base de 500 personnes par 10L d'eau/minute ; avec les deux sources, on obtient un débit de 89 litres par minute, soit 8,9 fois les 500 litres par minute. Les deux réseaux ne peuvent pas être considérés vu les problèmes avec les captages et ils ne desservent pas le site.

- Disposer un réservoir d'eau à l'école en cas de coupure au réseau d'adduction

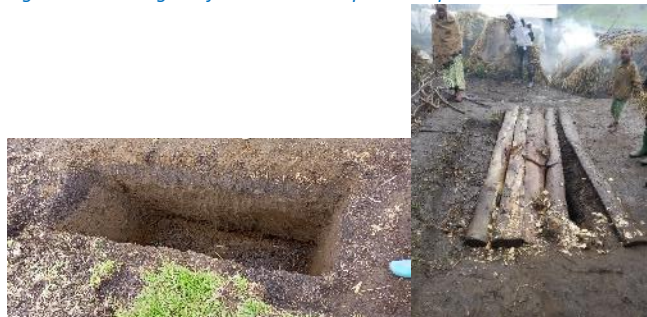
Figure 2 : Creusage de fosses de latrine par les Déplacés dans le site Bihabwe

- Aucune latrines, ni douches dans le site
- Pas des trous à ordures,
- Défécation à l'aire libre
- 2 cas de choléra identifié dans le site et qui ont conduit à la mort
- Aucun assainissement ni organisation dans le site

- Construire les latrines (déplaçables) et douches d'urgences en tôles (avec kits de maintenance et dispositif de lavage des mains) afin d'éviter la défécation à l'aire libre
- Afin de limiter les risques liés au violence basé sur le genre et équité, il faut prévoir des ouvrages WASH qui respecte les normes de protection (par exemple avec pictogramme homme ou femme, avec accès pour personnes à mobilité réduite pour la zone où ils sont installés...).
- Aménagement des trous à ordures
- Identification, formation et installation des comités de latrines (COGELAs)
